# LUONNONMUKAISTEN HULEVESIRAKENTEIDEN SEURANTA 2025

Julkaisija: Helsingin, Espoon ja Vantaan kaupungit  
Laatija: Ramboll Finland Oy: Hanna Keskinen, Johanna Jalonen, Aimi Kärnä, Nasti Valotie ja Otso Alasko  
Taitto: Ramboll Finland Oy, Aija Nuoramo  
Julkaisuvuosi: 2026

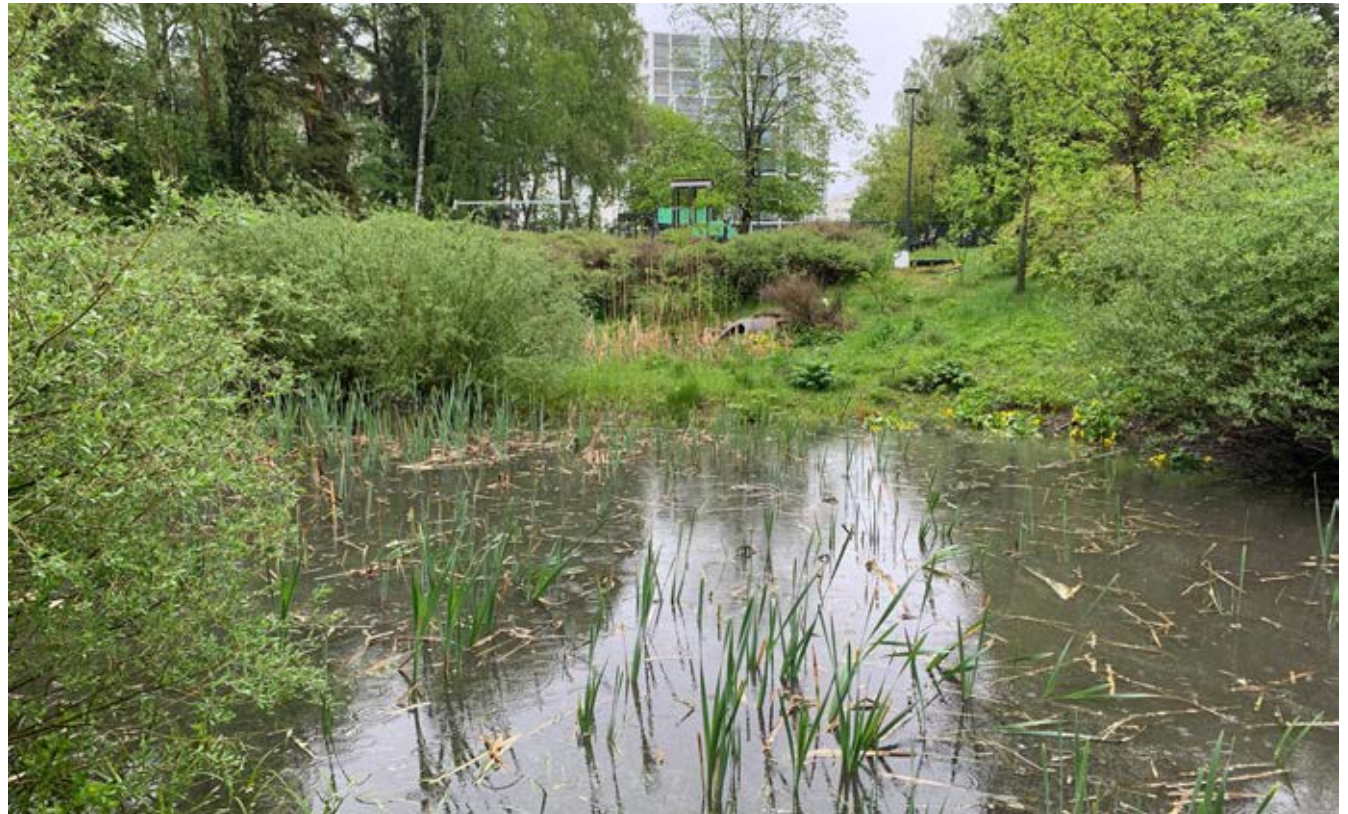
den purkupisteessä. Lisäksi tämä nykyisellään vähentää rakenteen kykyä poistaa kiintoainesta, vaikka rakenteen täyttyminen kiintoaineksestä viittaakin rakenteen aikaisempaan tehokkuuteen kiintoaineen poistajana hulevesistä ennen vesien laskeamista Gräsanojaan. Runsas kasvillisuus altaissa kuitenkin Vauhtitien kosteikon tavoin edistää typen poistoa vedestä.

Kuva 20. Niittykummunpuiston hulevesikosteikko.

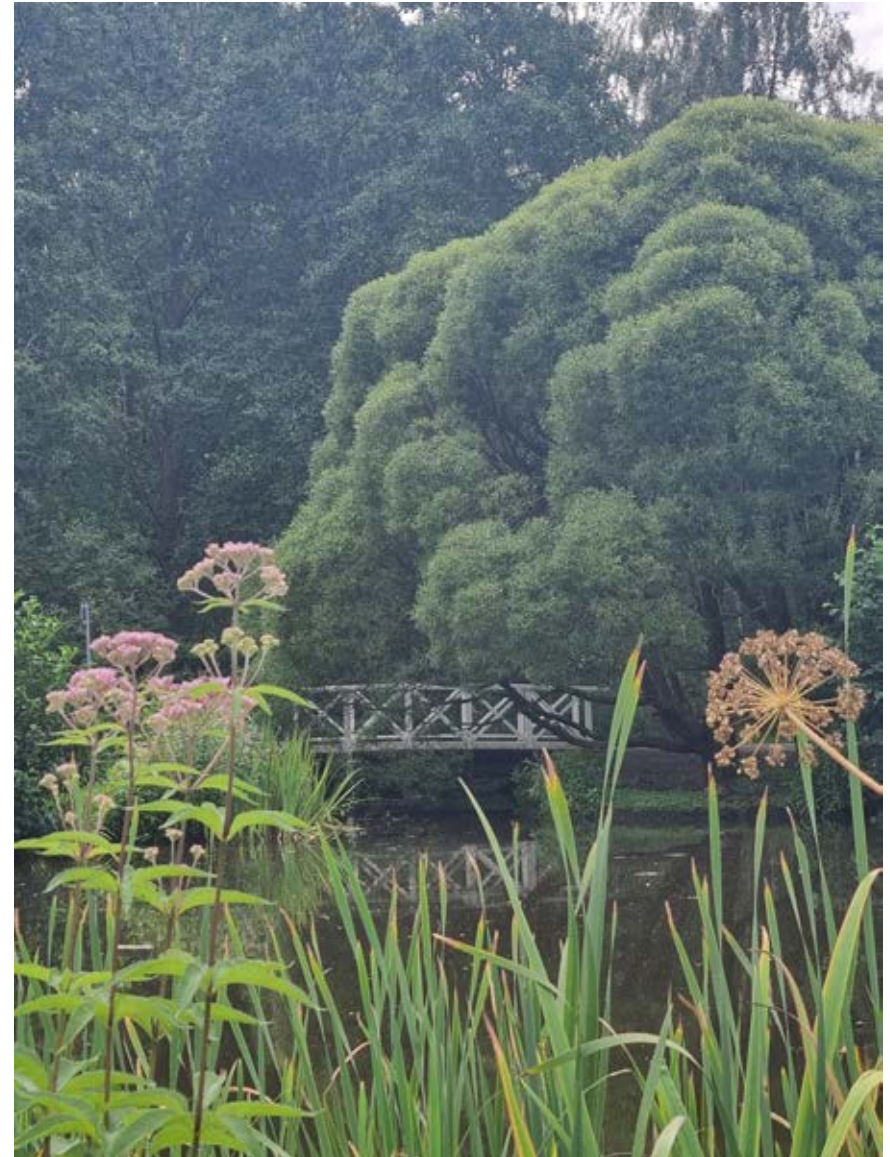
Muilta osin Korppaanpuisto on säilynyt alkuperäisen puitosuunnitelman kaltaisena. Laajat nurmikentät ovat hyvin hoidettuja. Tästä huolimatta pienet rakenteelliset yksityiskohdat kuten puiston penkit, sillan kaiteet ja pergolat ovat kärsineet paikoittelun sekä ilkeistä käytöistä johtuvasta kulumisesta. Lammen tulviminen on huonontanut sitä ympäröivän reitin kuntoa ja kantavuutta.

Kuva 26. Korppaanpuisto.

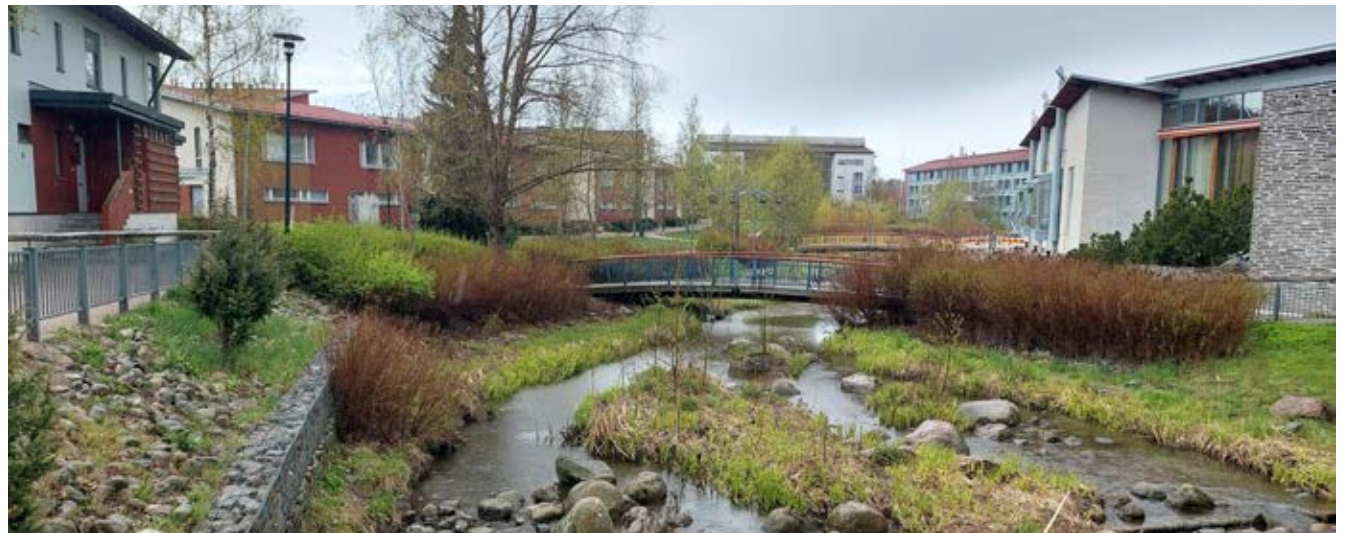
Uoman reunoille kerääntynyt maa-aines ja kasvillisuusalueet vievät Monikonpuron tulvatilavuutta, mikä tulee lisäämään tulvariskiä.

Kuva 33. Monikonpuro.

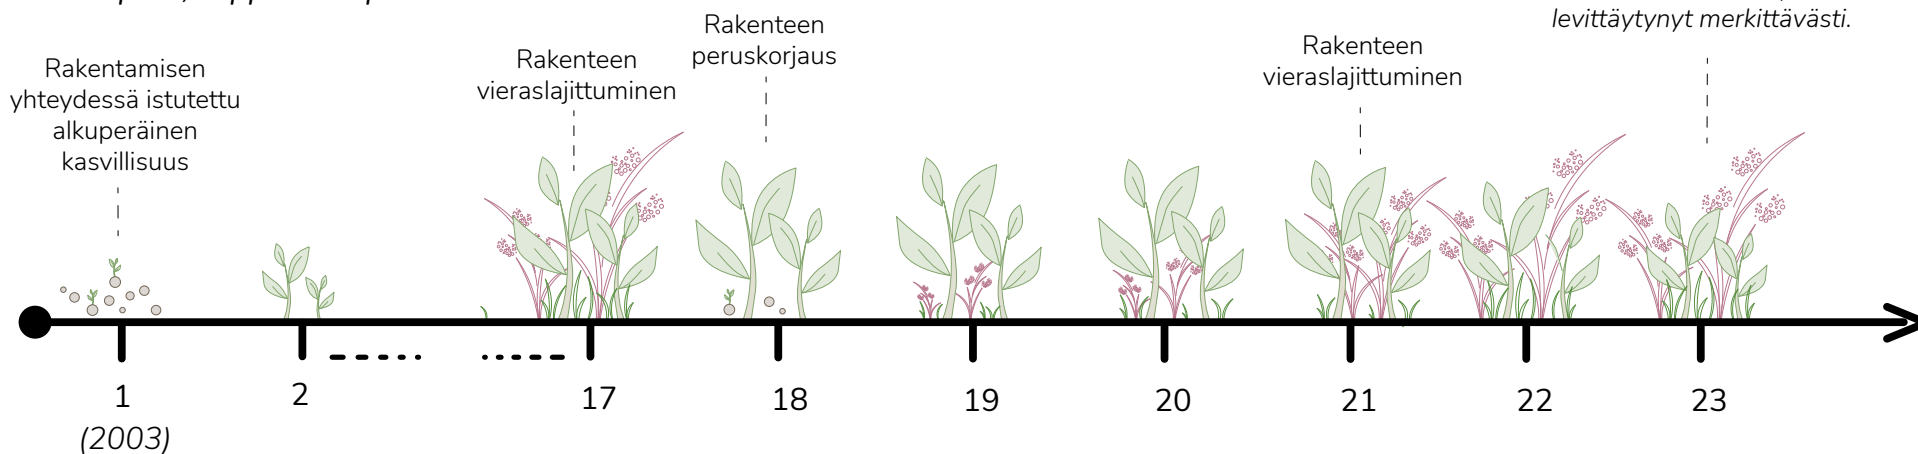
Seuranta 2025: Kasvimassaa on kerääntynyt uoman molemmille puolille kutistaen uomaa. Jättipalsami levittäytynyt merkittävästi.
