# LUONNONMUKAISTEN HULEVESIRAKENTEIDEN SEURANTA 2025

Julkaisija: Helsingin, Espoon ja Vantaan kaupungit  
Laatija: Ramboll Finland Oy: Hanna Keskinen, Johanna Jalonen, Aimi Kärnä, Nasti Valotie ja Otso Alasko  
Taitto: Ramboll Finland Oy, Aija Nuoramo  
Julkaisuvuosi: 2026

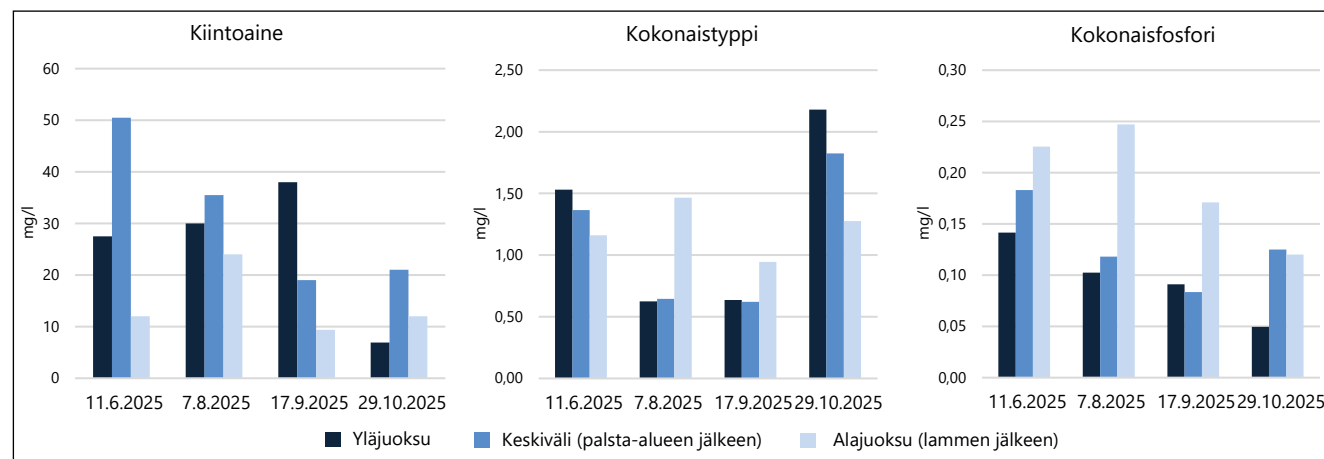
Kuva 12. Huleveden laatu Korppaanojassa vuonna 2025.

Korppaanojan kiintoainepitoisuudet ovat vuoden 2025 aikana vaihdelleet 9,4–38 mg/l välillä. Keksimäärin suurimmat kiintoainepitoisuudet (31 mg/l) on havaittu ojan keskivaiheilla kaupunkiviljelypals-tan eteläpuolella ja vastaavasti pienimmät pitoisuudet (14 mg/l) Korppaanpuiston eteläosassa sijaitsevan lammen laskusuulla. (Kuva 12)

Typen kokonaispitoisuudet ovat kesäkuussa ja lokakuussa laskeneet ojan yläjuoksulta alajuoksulle, mutta olleet elo-syyskuussa puolestaan suurimpia ojan alajuoksulla. Keskimäärin suurimmat typpi-pitoisuudet Korppaanojassa mitattiin lokakuussa, jolloin typen kokonaispitoisuus ojassa oli keksi-määrin (1,2 mg/l). Korppaanojan fosforin kokonais-pitoisuudet ovat toistuvasti olleet suurimmillaan Korppaanojan alajuoksulla lammen purkusuulla. Keskimäärin noin kolmasosa Korppaanojan koko-naisfosforista on näytteissä ollut liukoisena fos-faattina (PO43-). (Kuva 12)

Suuri osa huleveden raskasmetalleista (Beck & Birch 2012) sekä fosforista (River & Richardson 2018) on sitoutuneena kiintoainekseen. Kiintoai-nepitoisuuden laskiessa myös huleveden metalli-pitoisuudet Korppaanojassa laskevat, mikä vastaa aikaisempien tutkimusten tuloksia. Korppaanojas-sa huleveden fosforipitoisuus ei kuitenkaan juuri korreloi kiintoainepitoisuuden kanssa.

Korppaanpuiston lammen ravinnepitoisuuksien suuruutta selittää lammen rehevyys. Helsingin kaupungin kunnossapidon mukaan lammen ym-päristössä viihtyy kesäisin lukuisia sorsalintuja ja lammessa tavataan runsas määrä särkikaloja. Pin-tavalumien tai lammen tulvimisen seurauksena ranta-alueella olevat eläinten jätökset päätyvät lampeen lisäten tämän orgaanisen aineksen ja ra-vinteiden määrää. Korppaanpuiston lammen rehe-vyys ja mahdollinen sisäinen kuormitus, jossa fos-foria mahdollisesti vapautuu lammen veteen sen pohjasedimentistä, vaikuttavat lammen fosforipi-toisuuden kasvuun nostamatta kuitenkaan veden kiintoainepitoisuutta.

Kohteen huleveden laadunhallinnan kannalta lammen sedimenttikerroksen paksuutta olisi hyvä seurata. Liiallisen sedimentin poisto lammesta voi olla merkittävä toimenpide mahdollisen sisäisen kuormituksen ehkäisemiseksi.

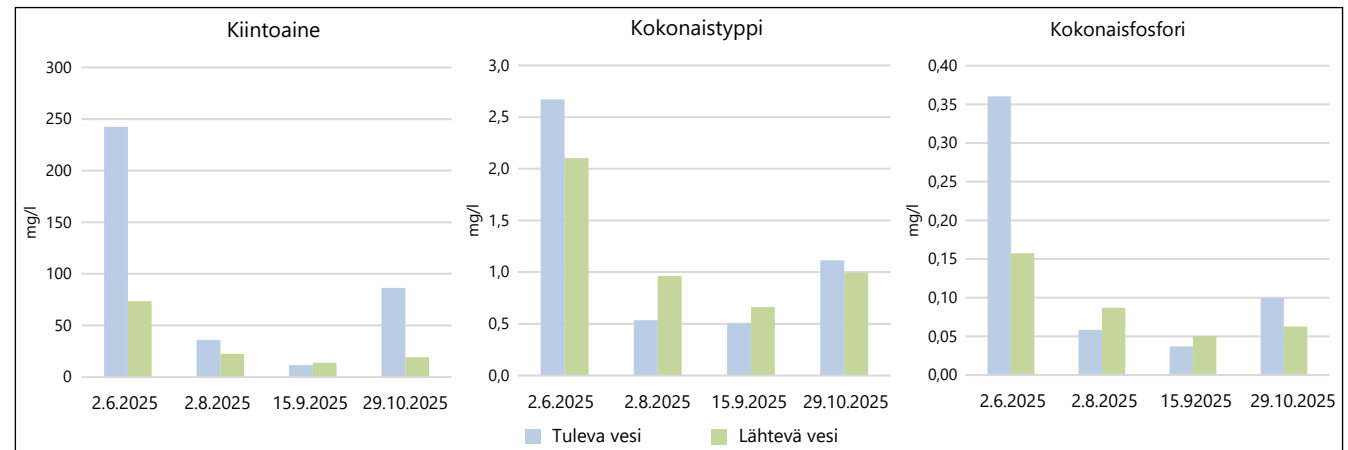
Kuva 14. Huleveden laatu Iltenpuiston hulevesialtaissa vuonna 2025.

Huleveden keskimääräiset kiintoaines- ja metallipitoisuudet laskivat jokaisella näytteenotokerralla veden virratessa hulevesiviemärin purkuaukolta altaiden läpi. Huleveden ravinnepitoisuudet olivat kesäkuussa ja lokakuussa hulevesialtaiden läpi virranneessa vedessä altaaseen tulevaa vettä alhaisempia. Tästä poiketen ravinnepitoisuudet olivat elo-syyskuussa suurempia altaista lähtevässä vedessä verrattuna altaaseen tulevaan huleveteen. Tulokset viittaavat siihen, että Iltenpuiston altaat toimivat vuodenajasta ja kasvukaudesta riippuen ravinnenieluna ja lähteenä. Keskimäärin Iltenpuiston altaat kuitenkin kokonaisuudessaan vähentävät huleveden ravinnepitoisuuksia. (Kuva 14)

Tyypillisesti kasvillisuus ja kasvukausi vaikuttavat ravinteiden poistoon hulevesialtaista. Erityisesti typen poiston on havaittu olevan vahvasti riippu-

vaista kasvien kasvusta ja mikrobitoiminnan aktiivisuudesta, kun taas fosforin poisto on vähemmän kausiluonteista (Nayeb ym. 2021). Kasvukauden alussa altaiden kasvillisuus kasvaa nopeasti ja kasvit ottavat aineenvaihduntaansa tarvitsemiaan ravinteita vedestä, minkä vuoksi ravinteiden poisto vedestä on tehokasta. Elo-syyskuussa kasvillisuuden kasvu on hidastunut tai loppunut. Ikääntyvät kasvit siirtävät ravinteitaan lehdistä juuristoon ja kasvien hajoaminen vapauttaa liukoisia ravinteita takaisin altaiden veteen. Tämän seurauksena altaassa jo varastoituneet ravinteet mobilisoituvat uudestaan ja voivat sateiden aikana huuhtoutua kasvattaen näin altaista poisvirtaavien ravinteiden pitoisuuksia. Lokakuun lopussa lämpötilan laskiessa ja altaiden kasvillisuuden vähennyttyä altaiden sisäiset ravinnelähteet vähenevät ja altaista poisvirtaavat ravinnepitoisuudet ovat jälleen altaaseen purkavan huleveden ravinnepitoisuuksia pienempiä.

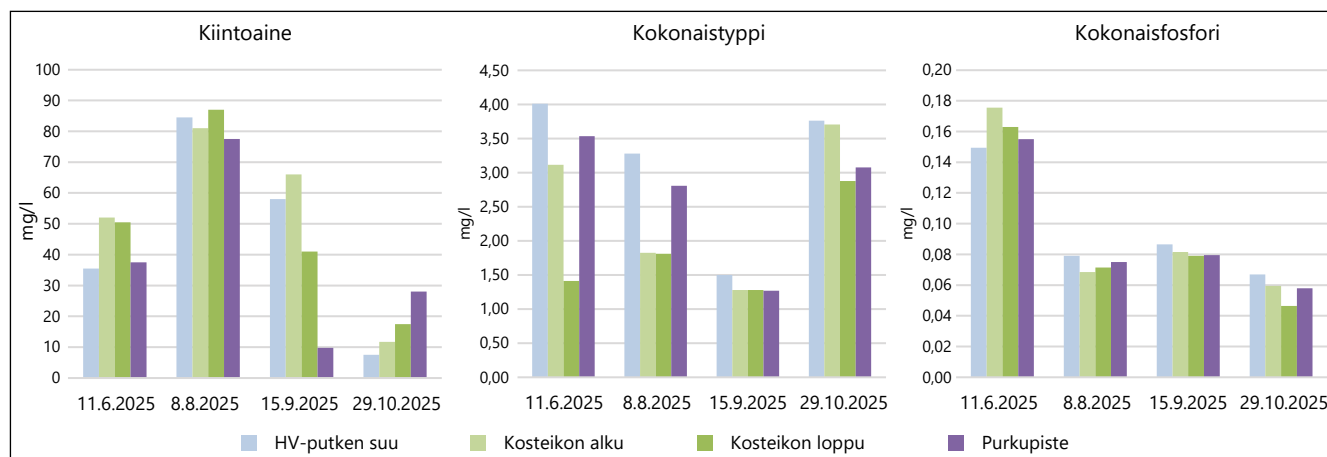
Kuva 16. Huleveden laatu Vauhtitien kosteikossa vuonna 2025.

Vauhtitien kosteikkoon tulevan huleveden kiintoainespitoisuus on vaihdellut kesä-lokakuun 2025 aikana 7–93 mg/l välillä ja kosteikosta lähtevän huleveden pitoisuus puolestaan 25–84 mg/l välillä. Huleveden typpi- ja fosforipitoisuudet ovat pääsääntöisesti laskeneet erillisessä kosteikkouomassa pääuomaa (vanha Töölönjoki) tehokkaammin, mikä viittaa kasvillisuusvaltaisen ja syvyydeltään vaihtelevan kosteikkouoman verrattain tehokkaampaan haitta-aineiden poistoon hulevesistä verrattuna suorempaan avouomaan. (Kuva 16)

Vauhtitien kosteikon suunnittelun lähtökohtana on ollut säilyttää kulttuurihistoriallisesti arvokas Töölönjoen vanha uoma elinvoimaisena. Tästä johtuen tavanomaiset virtaamat johdetaan Töölönjoen vanhaa uomaa pistkin kosteikon ohi ja vesi virtaa itse kosteikkouomaan ainoastaan suurilla sadetapahtumilla.

Tulosten perusteella voidaan arvioida, että kosteikkouoman runsas kasvillisuus sekä vaihtelevat veden syvyyden ja virtausnopeuden alueet edistävät haitta-aineiden poistoa hulevesistä suoraa ja suhteellisen karua avouomaa tehokkaammin. Tämä vastaa aikaisempien tutkimusten tuloksia (esim. Nayeby ym. 2021). Koska vesi jakautuu sekä avouomaan että kosteikkoon, eivät ravinteet ja kiintoaines huuhtoudu helposti kosteikkorakenteesta ylivirtaamatilanteissa. Toisaalta kaikki tavanomaiset virtaamat menevät nykyisellään suoraan pääuomaan ja vasta isommilla sateilla kosteikkoon.

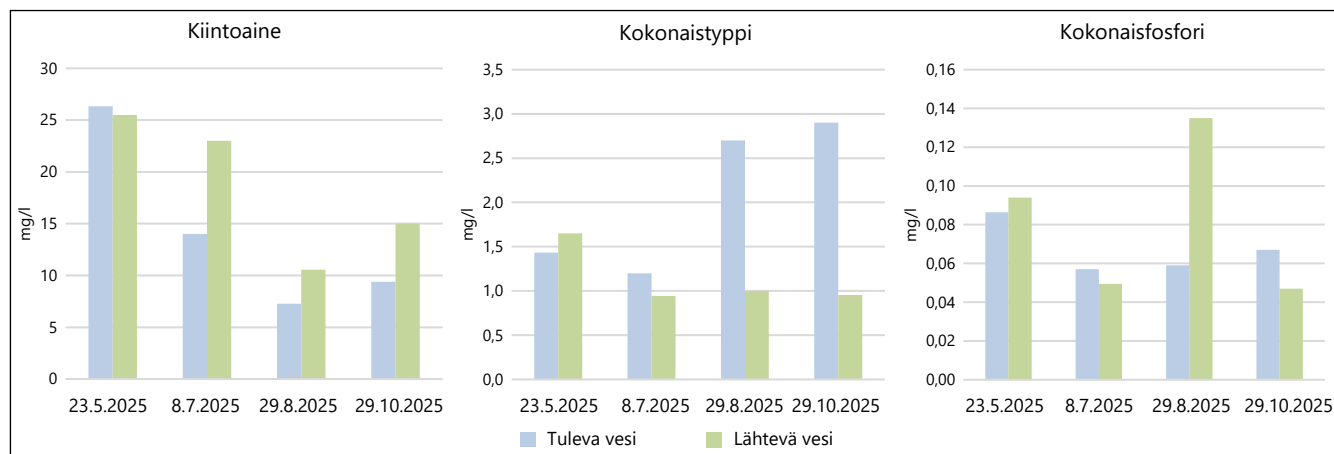
Kuva 18. Huleveden laatu Niittykummunpuiston hulevesikosteikossa vuonna 2025.

kenteen kasvillisuusvaltaisten laskeutusaltaiden läpi. (Kuva 18)

Hulevesikosteikkoa ei niiden valmistumisen jälkeen ole huollettu lainkaan poistamalla altaista sinne kerääntynyttä kiintoainesta tai kasvillisuutta. Vuosien saatossa kosteikkoon on täten kerääntynyt runsaasti valuma-alueelta tullutta kiintoainesta. Maastokatselmusten havaintojen perusteella kosteikko on lähes kokonaan täytynyt kiintoaineksesta, ja kiintoaineksen kertyminen on ollut suurta erityisesti yläjuoksun puolella. Vedenlaatutulokset viittaavat kiintoaineen huuhtoutumiseen hulevesikosteikosta suurten virtaamien aikana. Lisäksi tulokset viittaavat kosteikon runsaan kasvillisuuden edistävän erityisesti typen poistoa hulevesistä.

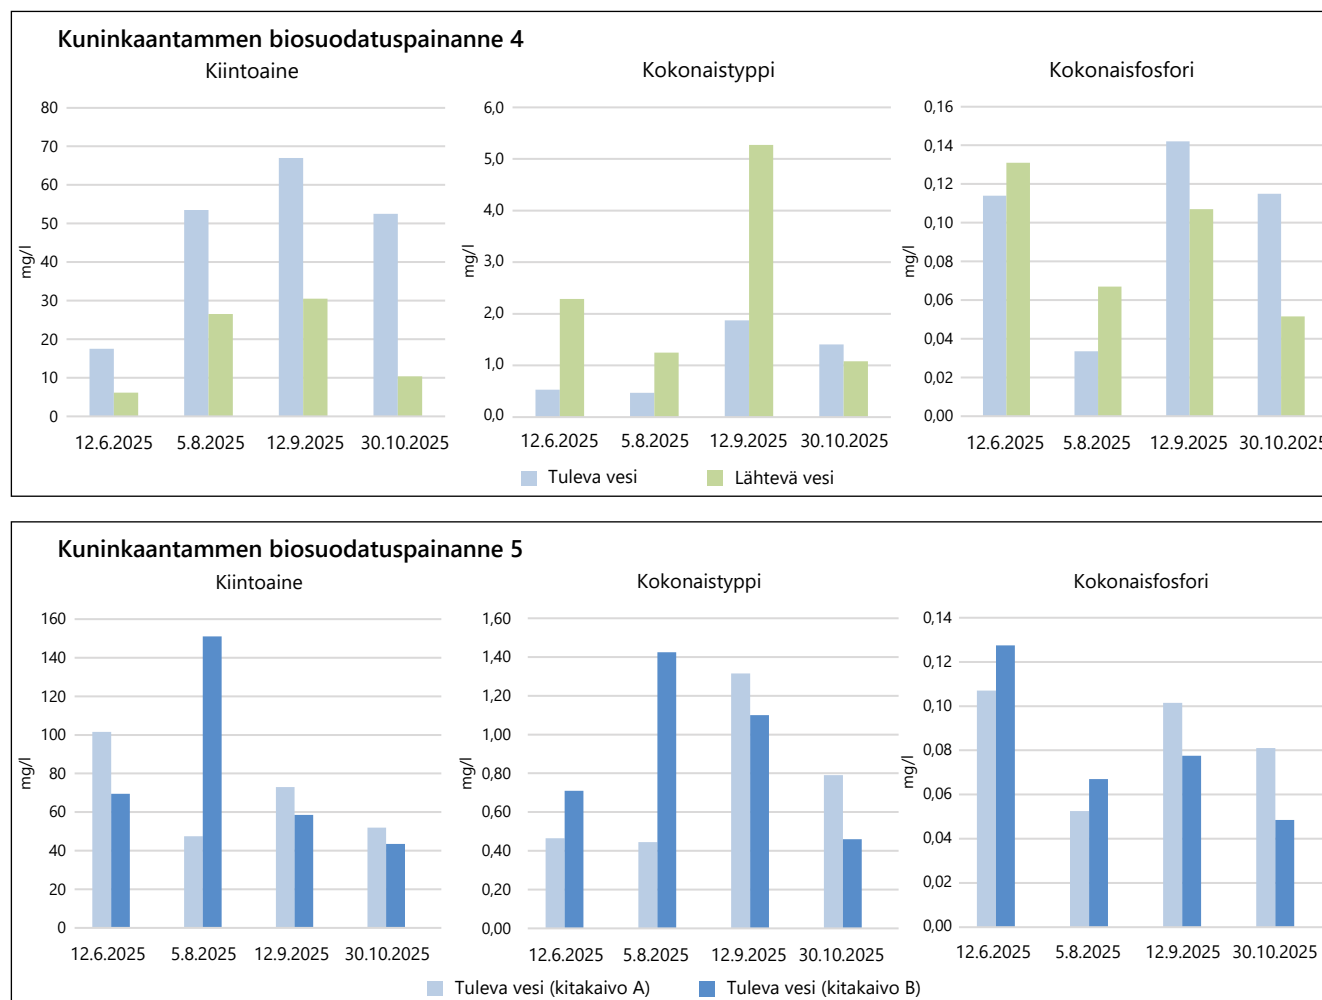
Kuva 21. Huleveden laatu Kuninkaantammen biosuodatuspaineissa 4 ja 5 vuonna 2025.

Kiintoainepitoisuudet ovat toistuvasti olleet pienempiä Kuninkaantammen biosuodatuspaineen 4 rakennekerrosten läpi suotautuneessa vedessä verrattuna katualueen huleveteen. (Kuva 21). Huleveden ravinnepitoisuudet ovat kuitenkin usealla näytteenotokerralla olleet suurempia rakenteen läpi suotautuneessa vedessä kuin katualueen hulevedessä, mikä viittaa ravinteiden huuhtoutumiseen kasvualustasta. Lisäksi ammoniumtyyppien osuus tyyppien kokonaispitoisuudesta pieneni ja fosfaattifosforin osuus fosforin kokonaispitoisuudesta kasvoi huleveden suotautuessa biosuodatusrakenteen läpi. (Kuva 21) Kuninkaantammenkierron biosuodatuspaineiden suodattimierroksissa on biohiiltä, jonka on biohiilestä ja olosuhteista riippuen todettu toimivan sekä ravinteiden nieluna että lähteenä.

Huleveden lyijypitoisuudet ovat satunnaisesti ylittäneet Vna 1022/2006 mukaisten sisämaan pintavesien ympäristölaatunormien vuosikeskiarvopitoisuudet ja elohopeapitoisuudet ovat puolestaan aika-ajoin ylittäneet Vna 1022/2006 mukaisen sisämaan pintavesien ympäristölaatunormin sallitun enimmäispitoisuuden biosuodatuspaineesta 4 lähtevässä vedessä.

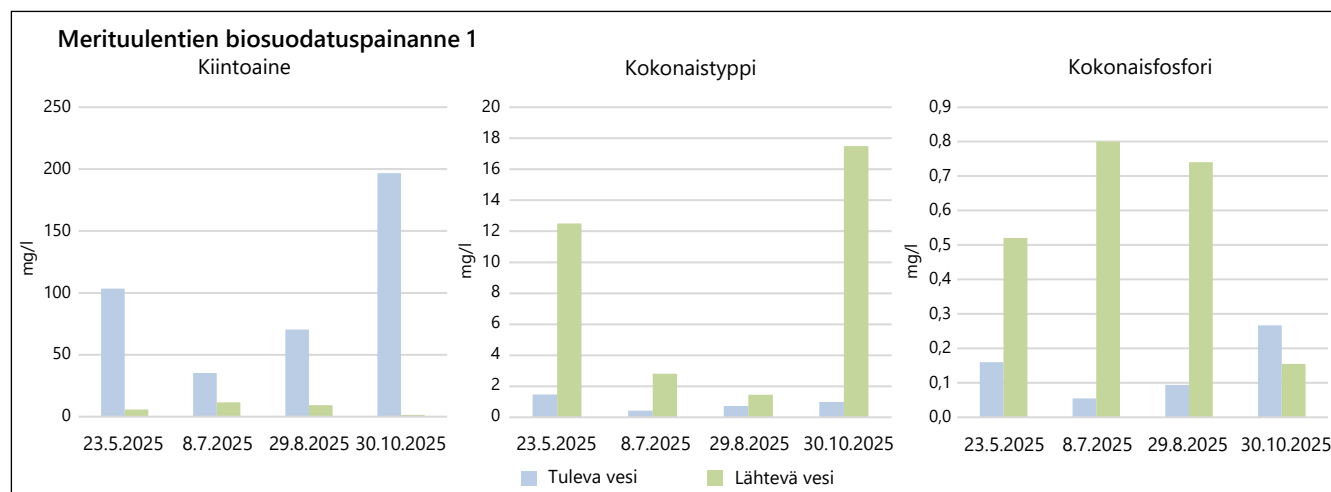
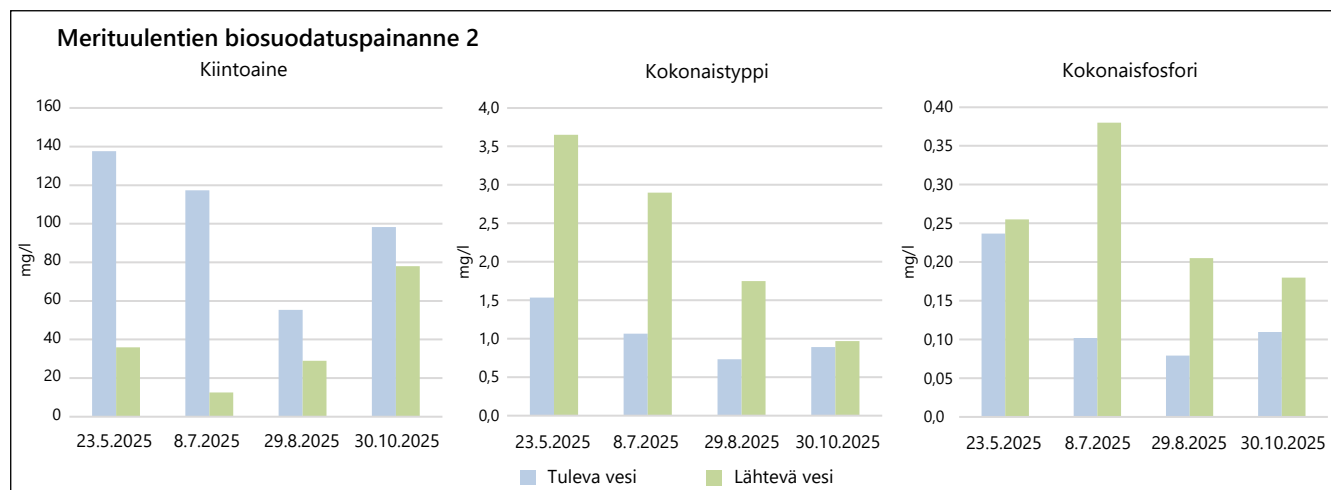
Kuva 23. Huleveden laatu Merituulentien biosuodatuspainanteissa 1 ja 2 vuonna 2025.

Kiintoaine- sekä metallipitoisuudet ovat toistuvasti olleet pienempiä Merituulentien biosuodatuspainanteiden rakennekerrosten läpi suotautuneessa vedessä verrattuna katualueen huleveteen. Huleveden typpi ja fosforipitoisuudet puolestaan ovat lokakuuta 2025 lukuun ottamatta olleet rakenteen läpi suotautuneessa vedessä katualueen hulevesiä huomattavasti korkeampia. (Kuva 23)

Huleveden lyijy- ja nikkelpitoisuudet ovat satunnaisesti ylittäneet Vna 1022/2006 mukaisen sisämaan pintavesien ympäristölaatu normien vuosikeskiarvopitoisuudet sekä biosuodatuspainanteeseen tulevassa että painanteesta lähtevässä vedessä.

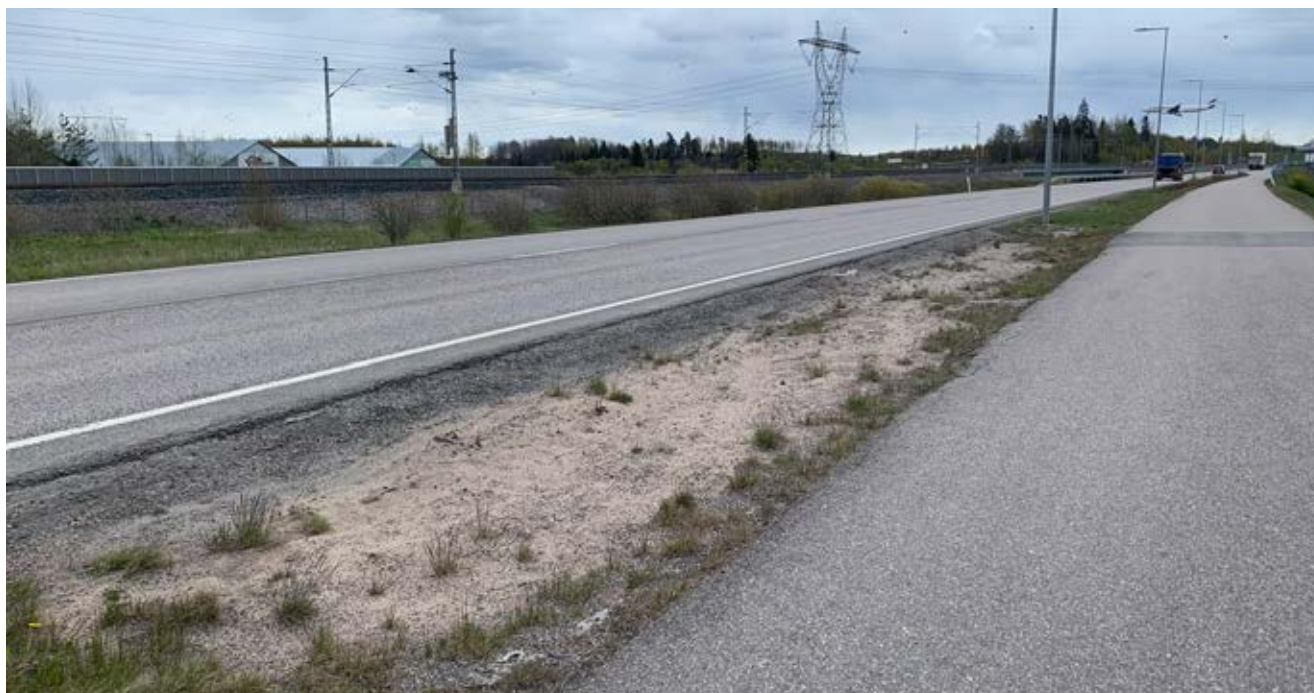
Kiintoaine- sekä metallipitoisuudet ovat toistuvasti olleet pienempiä Tikkurilantien suodatusrakenteiden rakennekerrosten läpi suotautuneessa vedessä verrattuna katualueen huleveteen. Typen kokonaispitoisuuden reduktio on ollut keskimäärin tehokkaampaa hiekka-biohiilisuodatusrakenteessa verrattuna hiekkasuodatukseseen. Typpi ei tyyppillisesti pidäty hiekkakerrokseen ilman kasvi- tai mikrobitoimintaa, kun taas biohiili voi tehostaa typen pidättymistä rakenteeseen. Molemmista suodatinrakenteiden läpi suotautuneessa vedessä on katualueen hulevettä suuremmat fosforipitoisuudet. Hiekka-biohiilirakenteesta lähtevät fosforipitoisuudet ovat kuitenkin monikymmenkertaiset katualueen hulevesiin verrattuna. (Kuva 24) Suhteellisen korkeat fosforipitoisuudet viittaavat ravinteiden huuhtoutumiseen suodatinrakenteista.

Kuva 25. Tikkurilantien suodatusrakenteet toukokuussa 2025.

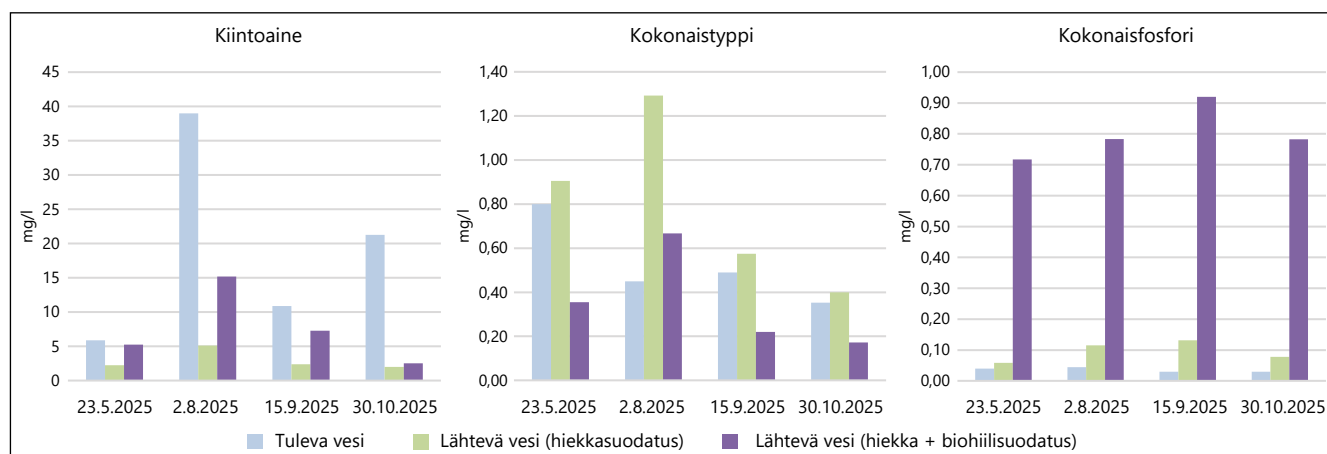
Kuva 24. Huleveden laatu Tikkurilantien suodatusrakenteissa vuonna 2025.

Elohopeapitoisuudet ovat toistuvasti ylittäneet Vna 1022/2006 mukaisen sisämaan pintavesien ympäristölaatunormin sallitun enimmäispitoisuuden sekä hiekka- että hiekka-biohiilisuodatusrakenteen läpi suotautuneessa vedessä.

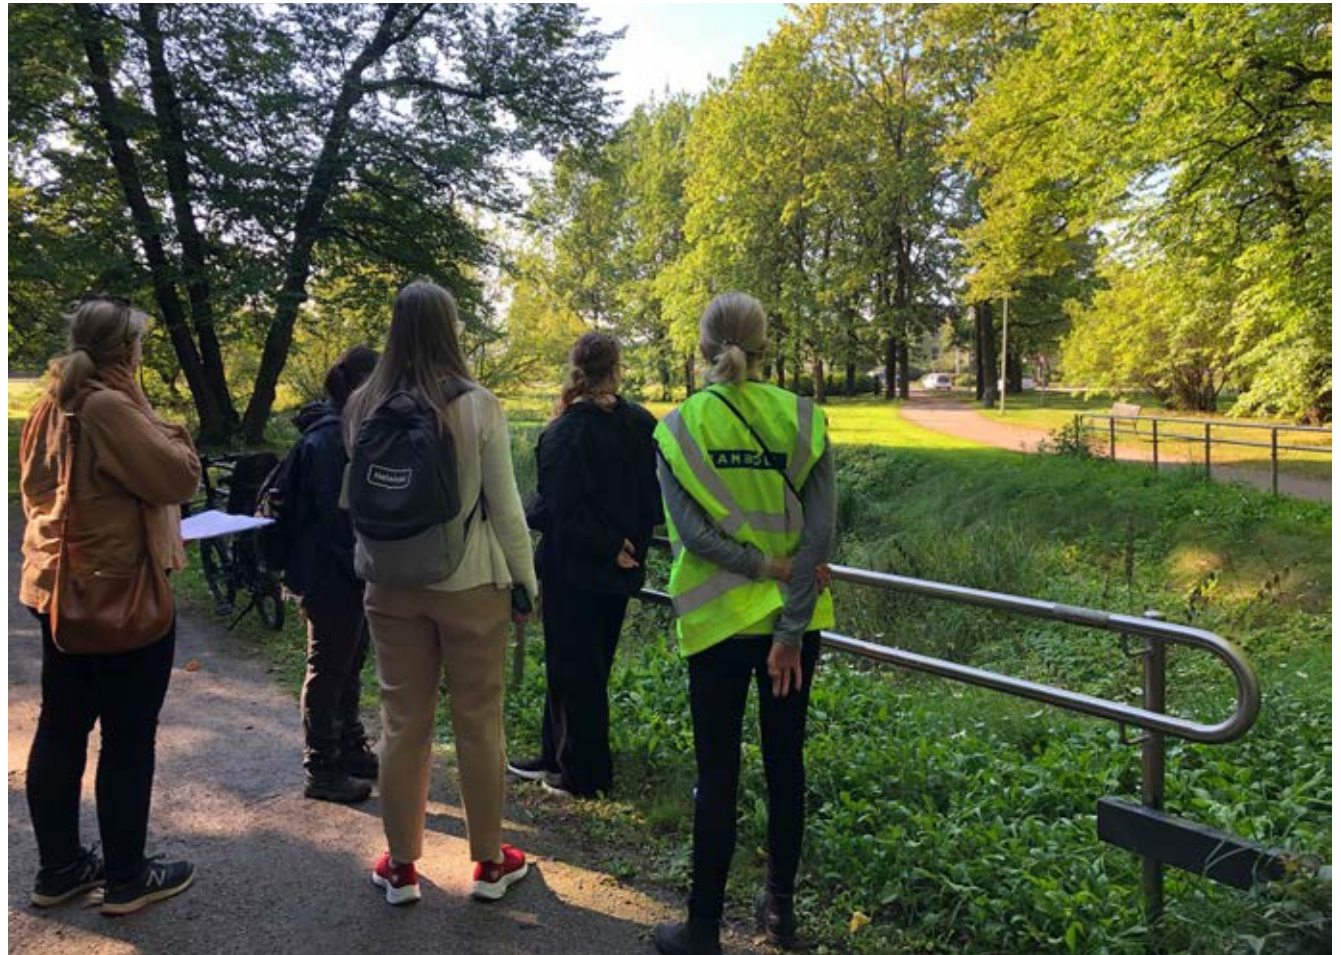
Haitallisista vieraslajeista alueella havaittiin japanintatarta (*Reynoutria japonica*). Kasvusto ei kuitenkaan ollut laaja vaan koostui muutamasta yksittäisestä varresta, eikä sitä nykytilassaan voi pitää rakenteen toimivuuden tai maiseman kannalta ongelmallisena. Kasvusto olisi kuitenkin vielä helposti mekaanisesti torjuttavissa ennen kuin se leviää ongelmallisesti.

Kuva 28. Hankkeen työryhmä kävi maastokatselmuksella Vauhtitien kosteikolla (syyskuu 2025).

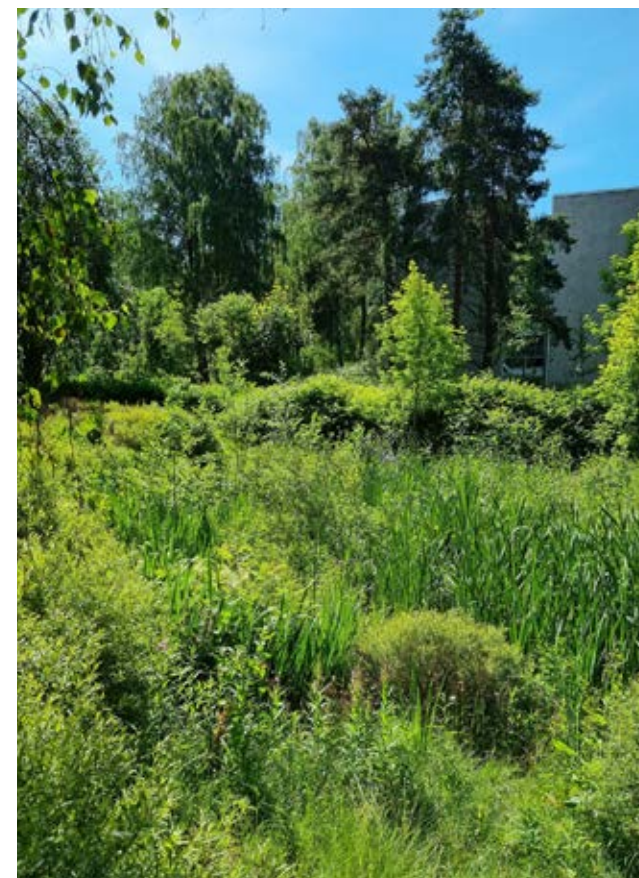
Kuva 29. Niittykummunpuiston hulevesikosteikko.

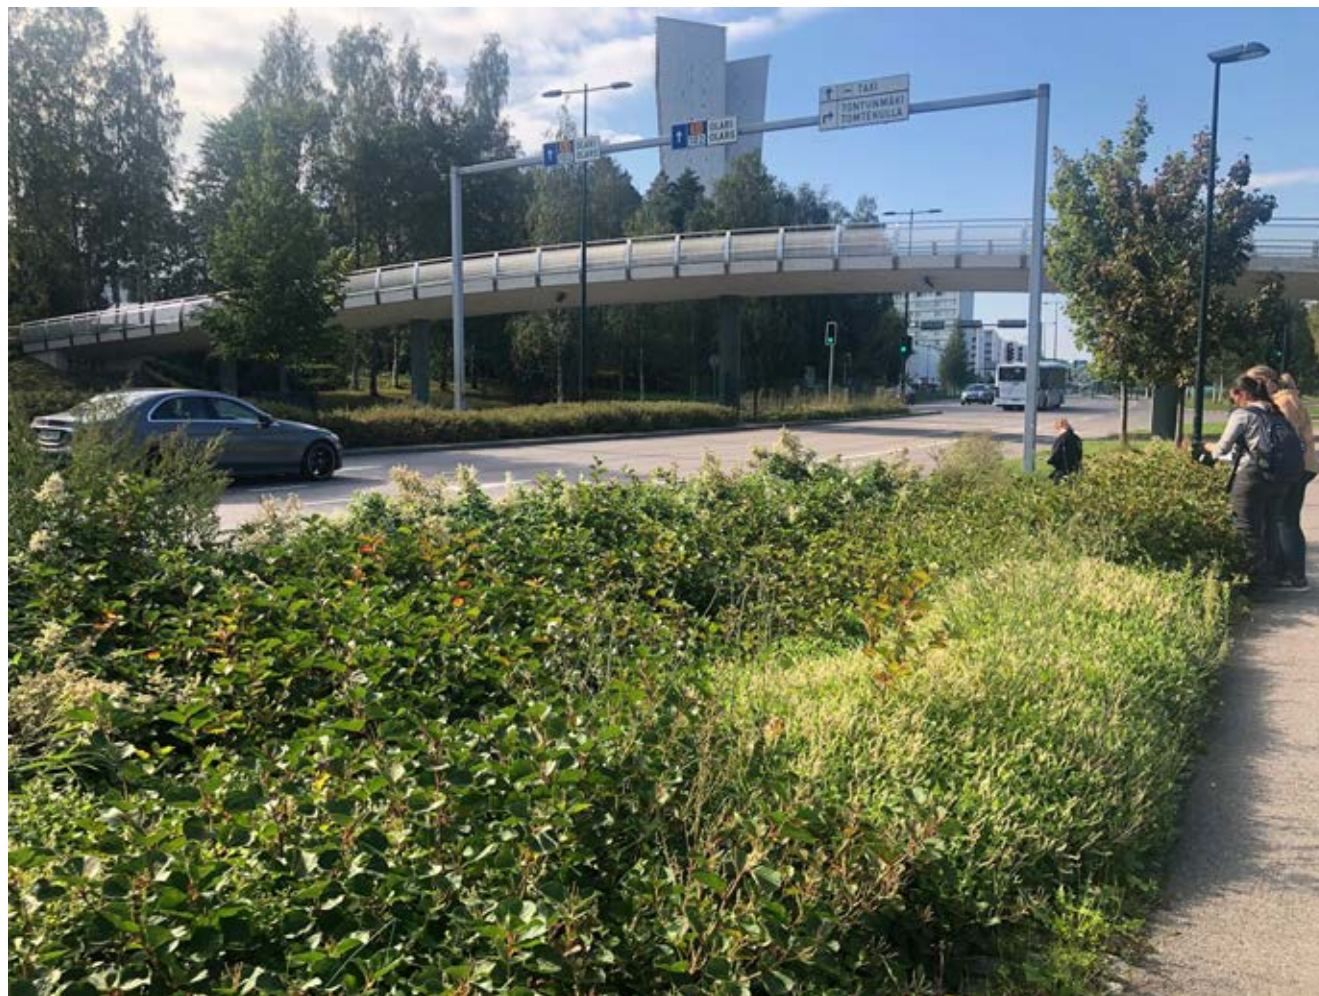
Myöskään painanteeseen 4 kylvetty niittysiemenseos ei ole seurannan aikana lähtenyt kunnolla kasvamaan. Niittysiemenseoksessa mukana olevista lajeista havaittiin muutamia pääsääntöisesti hyvin pienissä määrin. Poikkeuksena tähän

on seoksessa mukana ollut keltapäivänkakkara (*Chrysanthemum segetum*), joka vei altaasta tilaa noin 40 % verran. Muutoin kasvilajisto koostui joutomaille tyypillisistä kasvilajeista.

Kuva 31. Hankkeen työryhmä Merituulentien biosuodatuspainanteilla syyskuussa 2025 (kuvassa painanne 2).

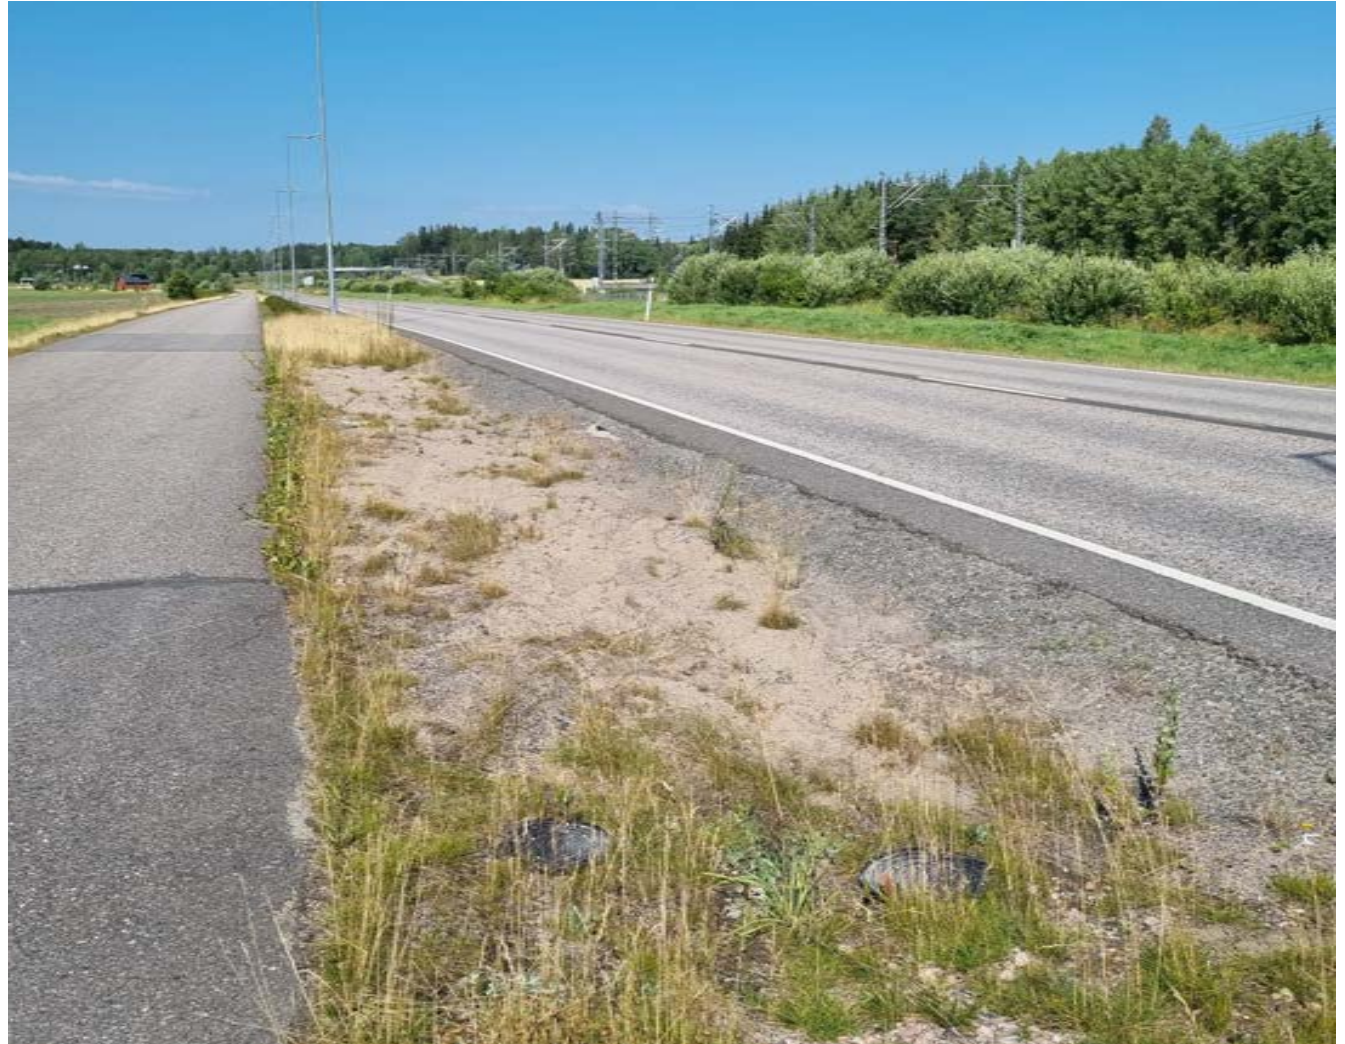
Kuva 32. Tikkurilantien suodatusrakenteet.

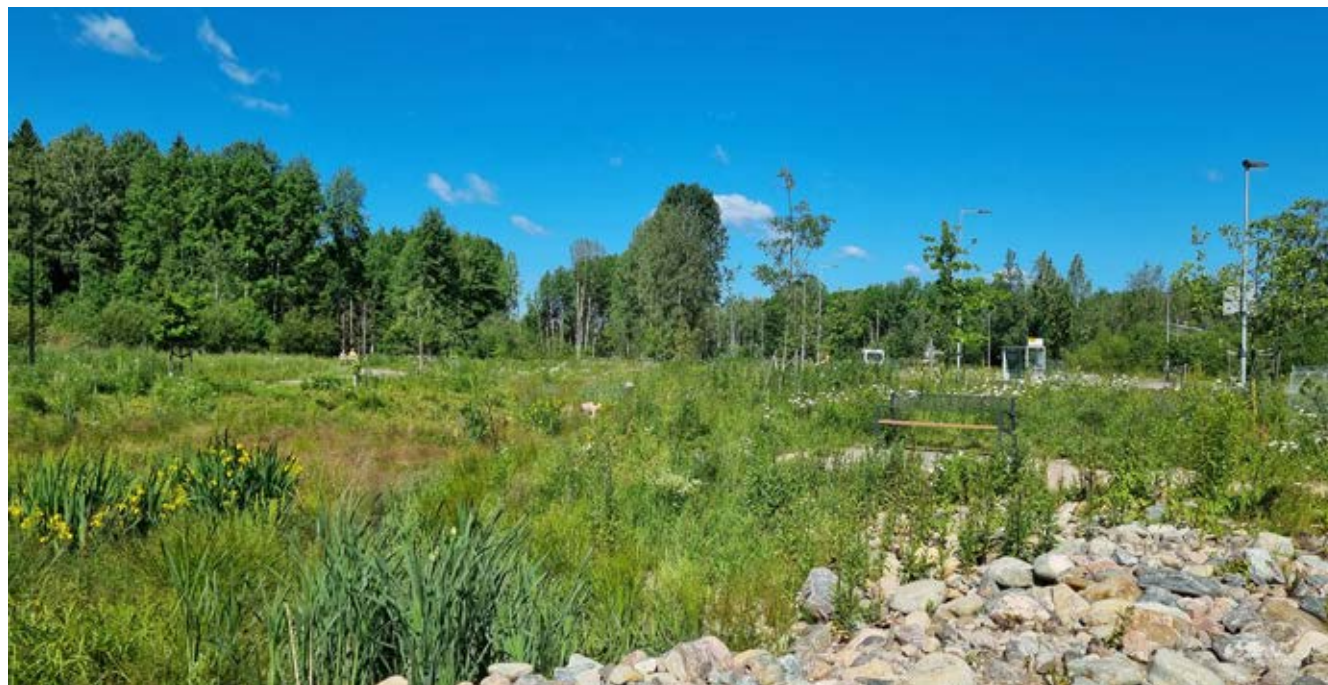
Erona näiden kahden kohteen välillä on se, että Pellaksenojan alueella oli havaittavissa paljon osmankäämiä (*Typha*), josta ei tehty havaintoja Leppäviidanpuiston alueella lainkaan. Syynä tähän voidaan mahdollisesti pitää valoisuusolosuhteita, jotka luovat suotuisamman elinympäristön osmankäämille Pellaksenojan alueella.

Kuva 34. Pellaksenoja.

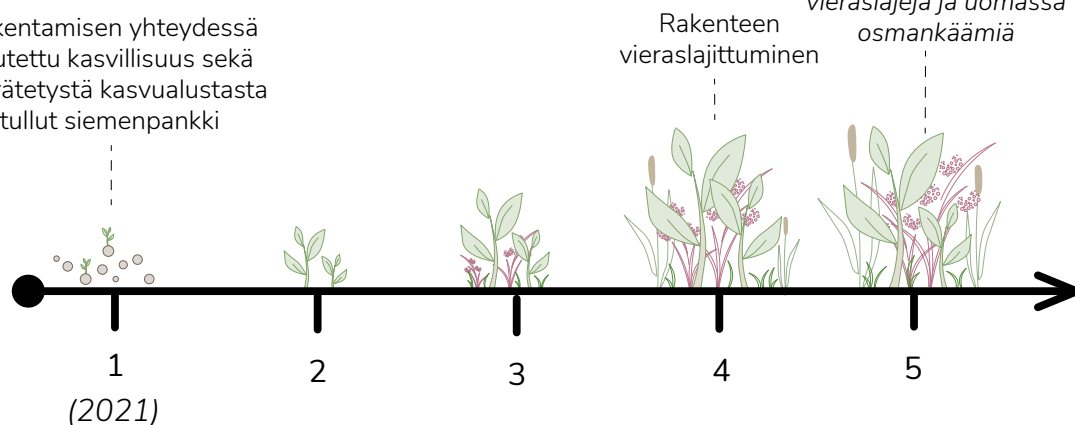
Seuranta 2025: Alueella on havaittavissa paljon vieraslajeja ja uomassa osmankäämiä

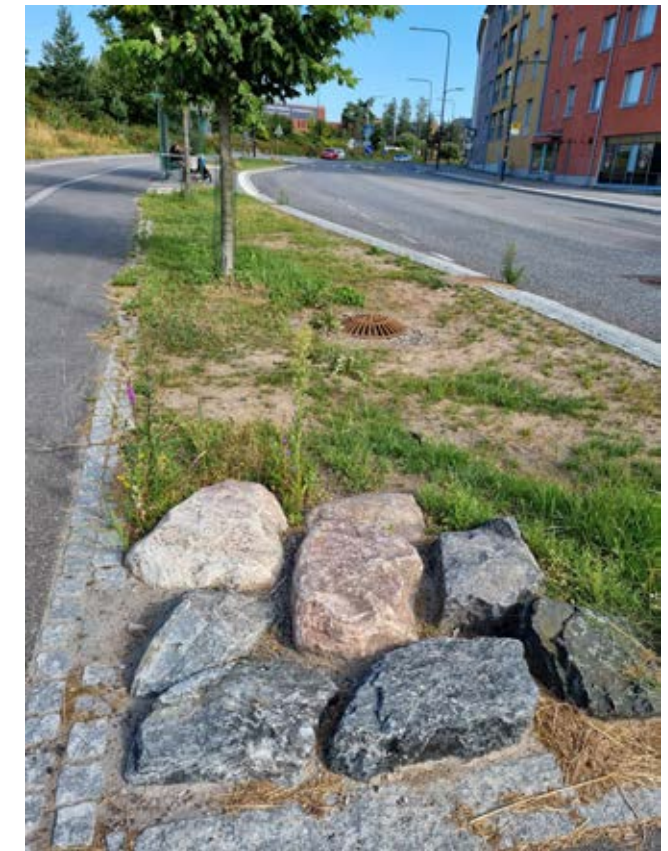
Kuva 37. Kuninkaantammen biosuodatuspainanteessa sijaitsee ylivuotokaivo.

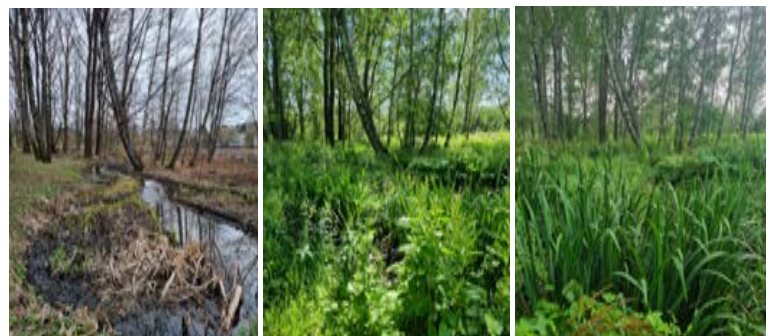
##### Kuvaryhmä 1: Uoma palstaviljelyalueen läheisyydessä

Kasvillisuus alueella on melko runsas uomassa sekä sen välittömässä läheisyydessä. Uoman kasvillisuus on melko niittymäistä korkeaa kasvillisuutta. Alueen alkuperäisessä suunnitelmassa se on merkitty nurmialueeksi. Uomassa haitallisina vieraslajeina oli havaittavissa jättipalsamia (*Impatiens glandulifera*), komealupiinia (*Lupinus polyphyllus*), pohjoisamerikkalaista piiskua sekä raunioyrttilajia. Uoman alueella parhaiten menestyneitä kasvilajeja olivat viitakastikka (*Calamagrostis canescens*), järviruoko (*Phragmites australis*) sekä viiltosara (*Carex acuta*). Lammen ympäristössä valtalajeina toimivat osmankäämi (*Typha*), kurjenmieikka (*Iris*) sekä väinönputki (*Angelica archangelica*).

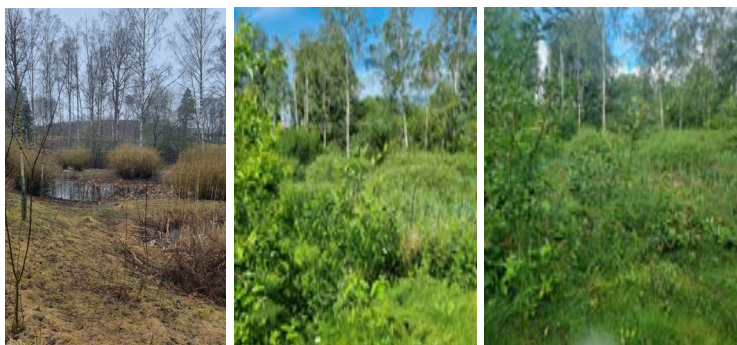
Kuvaryhmä 1: Pensaita ja kasvillisuutta altaan ympärillä

Kasvillisuus altaan ympäristössä on hyvin runsasta ja pääosin vettä on vaikea havaita kasvillisuuden seasta. Menestyvimpiä lajeja alueella ovat osmankäämi (*Typha*), punapaju (*Salix purpurea*) sekä kääpiöpunapaju (*Salix purpurea* 'Gracilis'). Alueella on havaittavissa merkittäviä määriä haitallista vieraslajia, jättipalsamia (*Impatiens glandulifera*), joka on levinnyt lähes koko puistoalueen koillisosiin. Lisäksi alueella on havaittu joitain viitapihlaja-angervoyksilöitä (*Sorbaria sorbifolia*), jotka ovat luultavimmin levinneet alueelle viereisiltä tonteilta, joille kyseistä lajia on mahdollisesti istutettu. Tummakeijuangervoa (*Spiraea japonica* 'Manon') lukuun ottamatta kaikki alueelle istutetut lajit on tunnistettu seurannan yhteydessä.

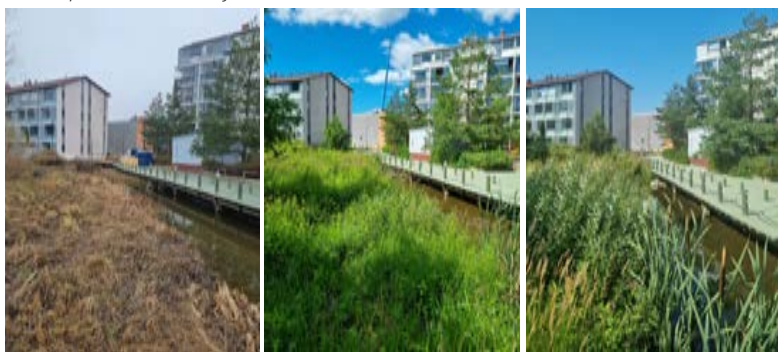
Kuvaryhmä 1: Uoma ja laitur

Kasvillisuus uoman alueella vie puiston tulvatilavuutta. Tämä tulee lisäämään tulvariskiä.

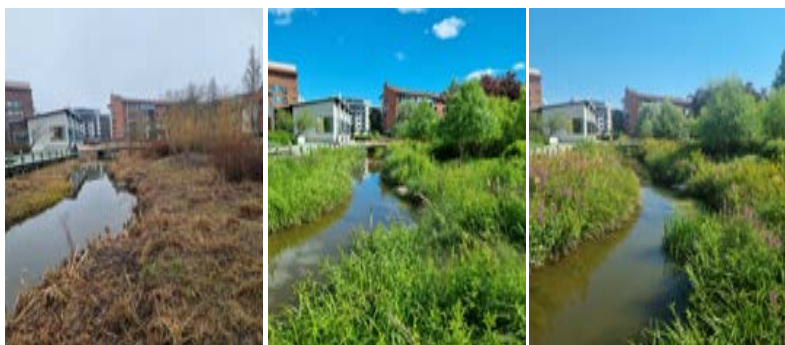
Kuvaryhmä 2: Uoma sekä kasvittunut terassin edusta.

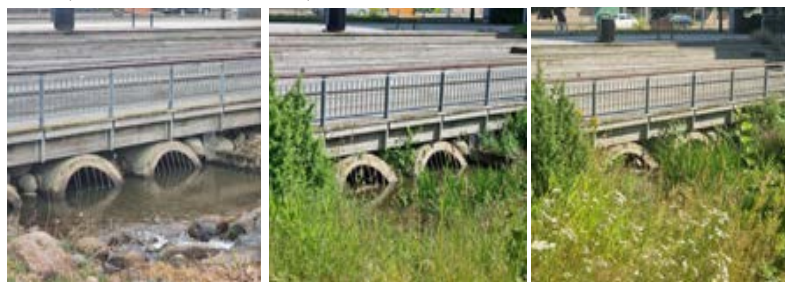
Kuvaryhmä 3: Kuva rummun päistä

Jonkin verran myös rumpujen suuaukoilla on havaittavis- sa osmankäämiä, mikä voi mahdollisesti heikentää veden virtausta paikallisesti.

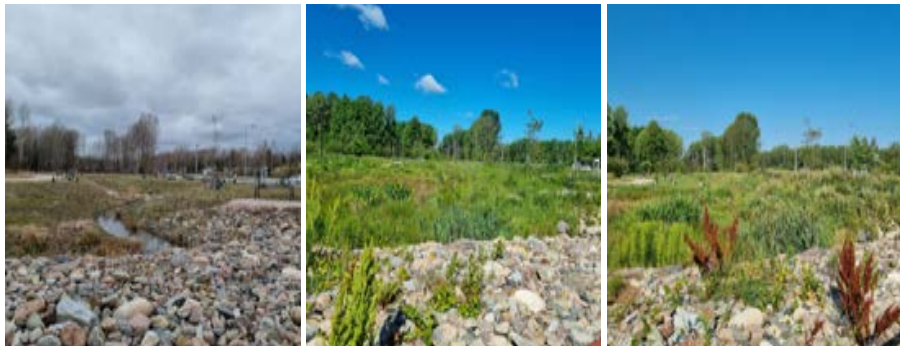
Kuvaryhmä 1: Kasvittunut uoma
